un rifugio antiaereo
a Lecce

quaderno 15

quaderno 15 - novembre 2016

Nell'ambito del suo progetto di ricerca e studio delle cavità antropiche presenti nel perimetro urbano di Lecce, il Gruppo Speleologico Leccese Ndrónico ha esplorato il rifugio antiaereo sottostante la villa comunale. Di seguito è riportata una sua relazione.

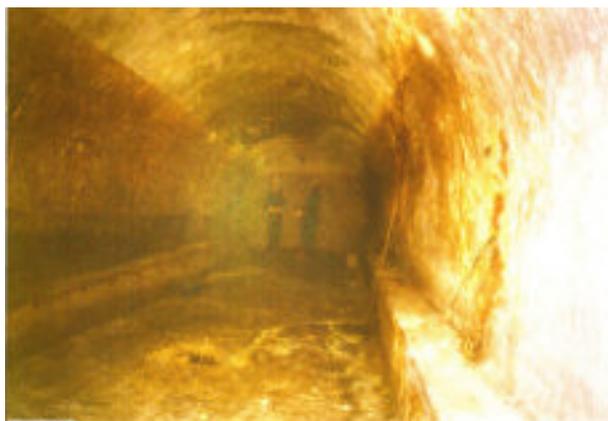
(foto 2)

accede da tre scalinate (l'unica attualmente percorribile è posta su via XXV Luglio) larghe circa 3 metri e spezzate in tre rampe ortogonali che discendono

fino alla profondità di circa 9 metri dal piano stradale. Le prime due rampe sono coperte da volte a tutto sesto costruite in conci quadrati di pietra leccese ed hanno i fianchi scavati nel banco roccioso. Gli spazi del ricovero si sviluppano nel sottosuolo delineando un sistema di corridoi ortogonali secondo una maglia di circa 30 m. e sono dotati di un sedile continuo addossato alle pareti capace di accoglie-

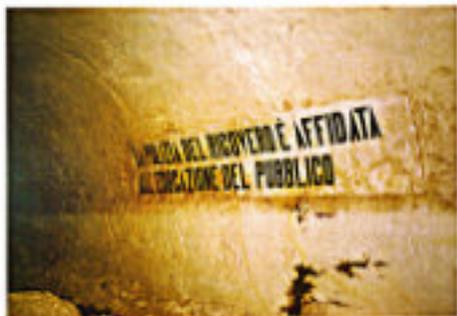
(foto 4)

Incontriamo la prima scritta murale in stampatello d'epoca fascista. (V. foto 4) La dicitura stessa appare ben conservata, malgrado l'umidità ed è ripetuta più avanti, per ben tre volte. Alla stessa maniera risultano dipinte le diciture "USCITA" e "LATRINE". (V. foto 5 e 6)
